Sanierung Haus „Tarn“, CH-8340 Hinwil-Wernetshausen 730 m ü. M. Bauherr: L. Züst
Sanierungs- und Energiekonzept, Statik, Wärmedämm- und Verputztechnik: Paul Bossert
Arch.- & Ing.- Büro, Rainstr. 23, CH-8955 Oetwil a. d. Limmat paul.bossert@greenmail.ch

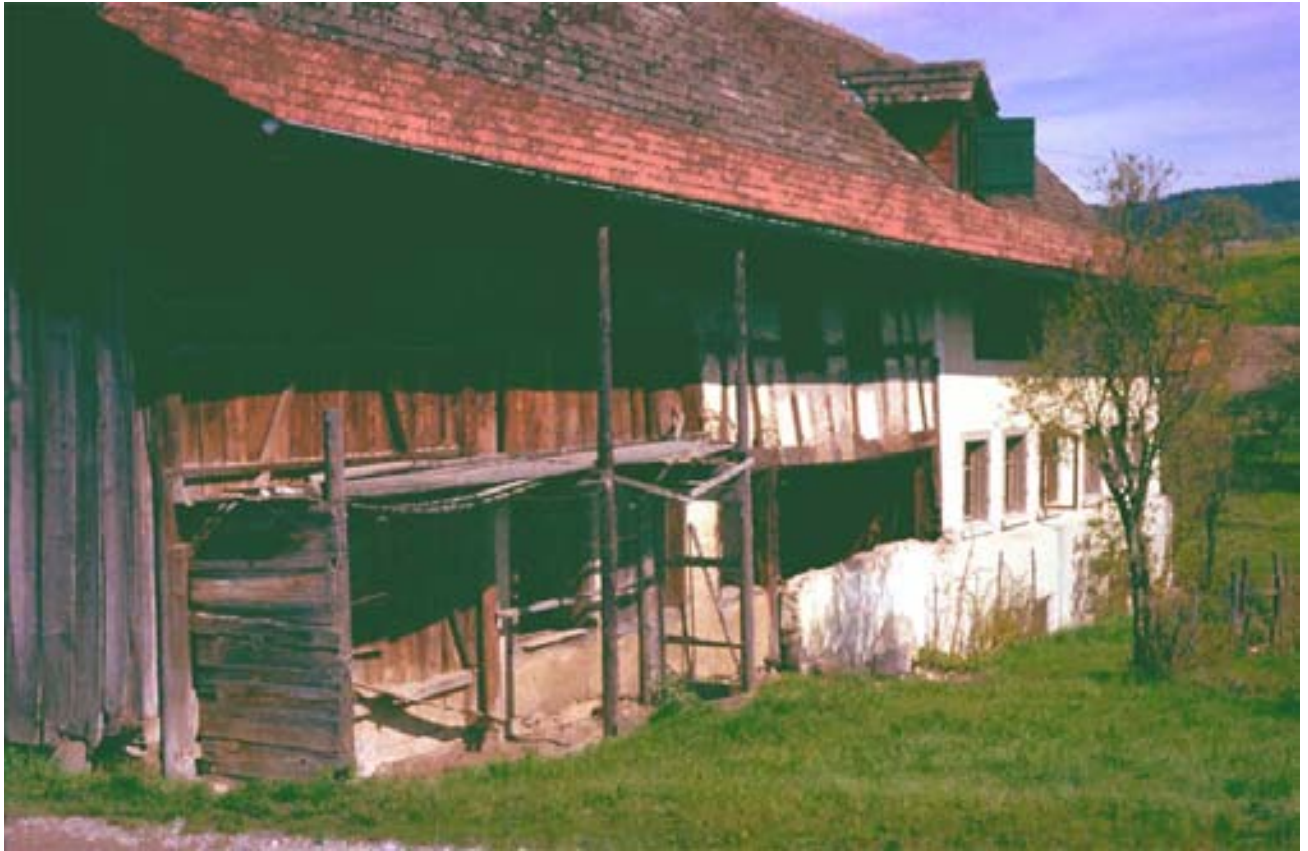
Ostfassade: Gebäudezustand 1977

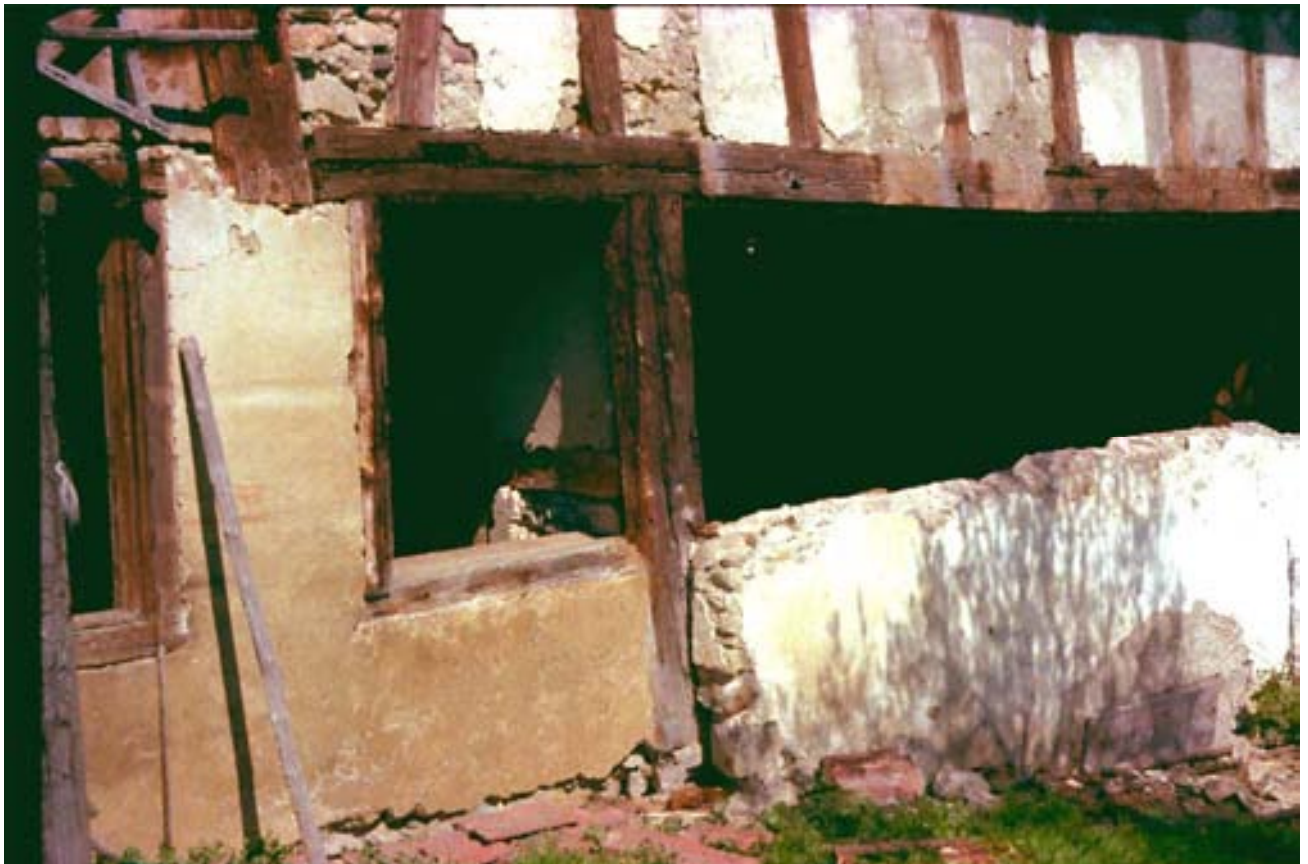
Ostfassade Detail 1977

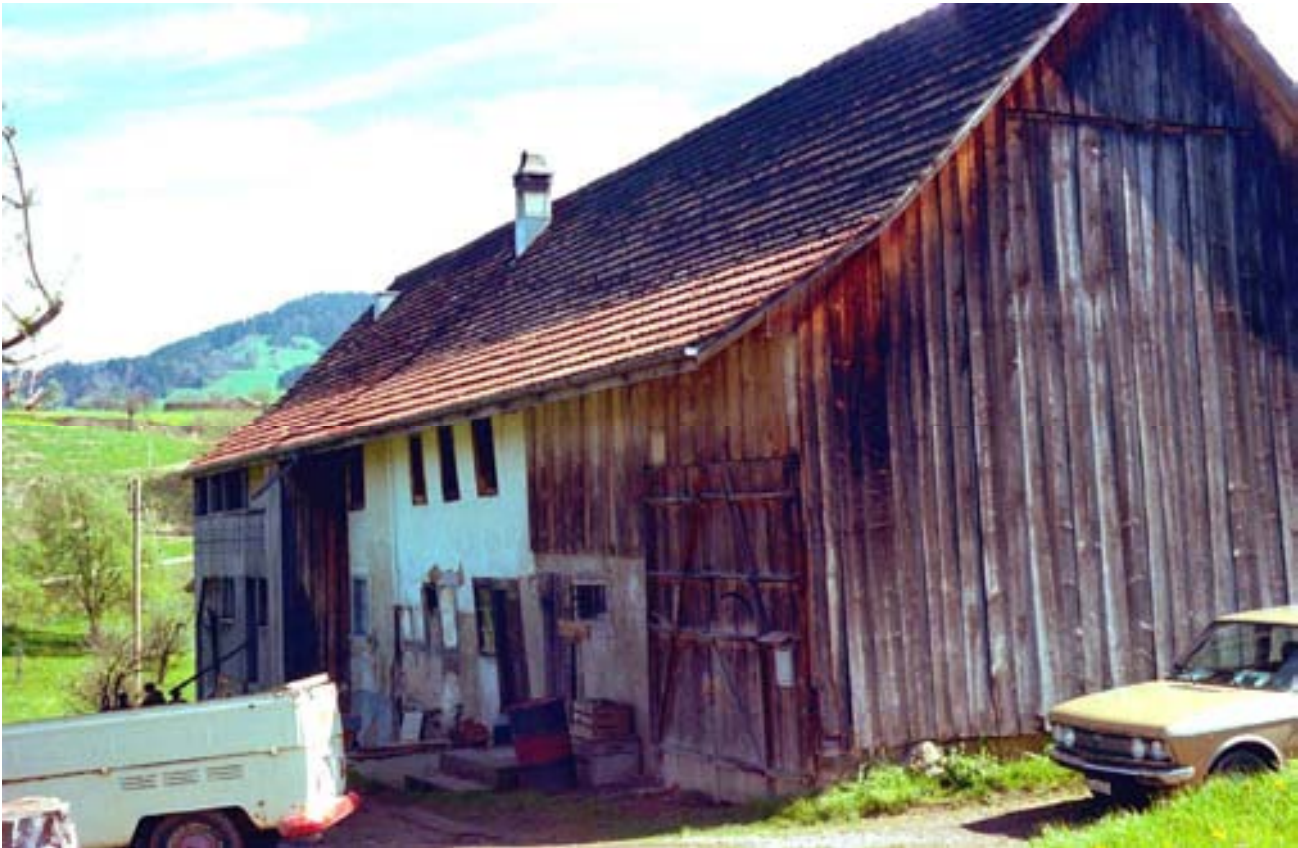
Westfassade: Gebäudezustand 1977

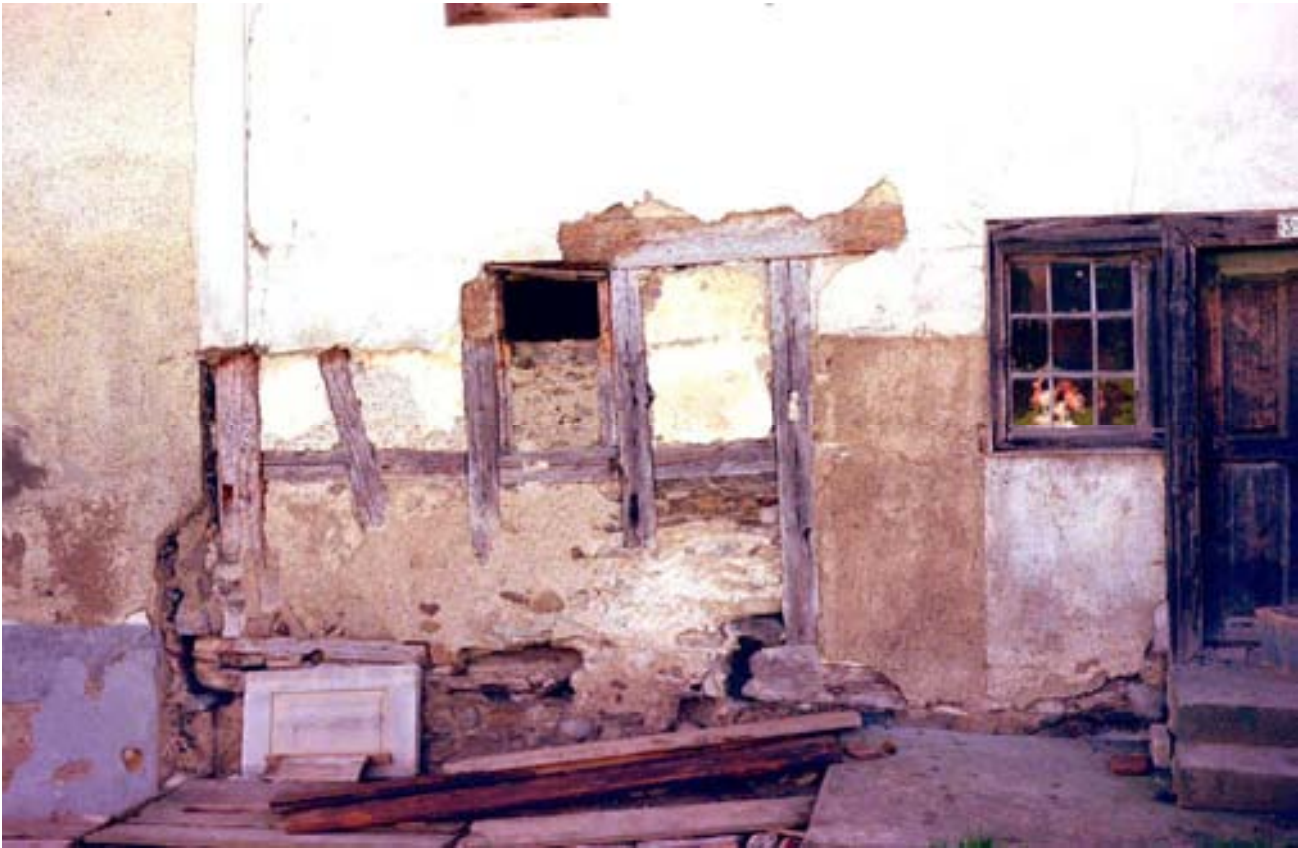
Westfassade Detail: 1977

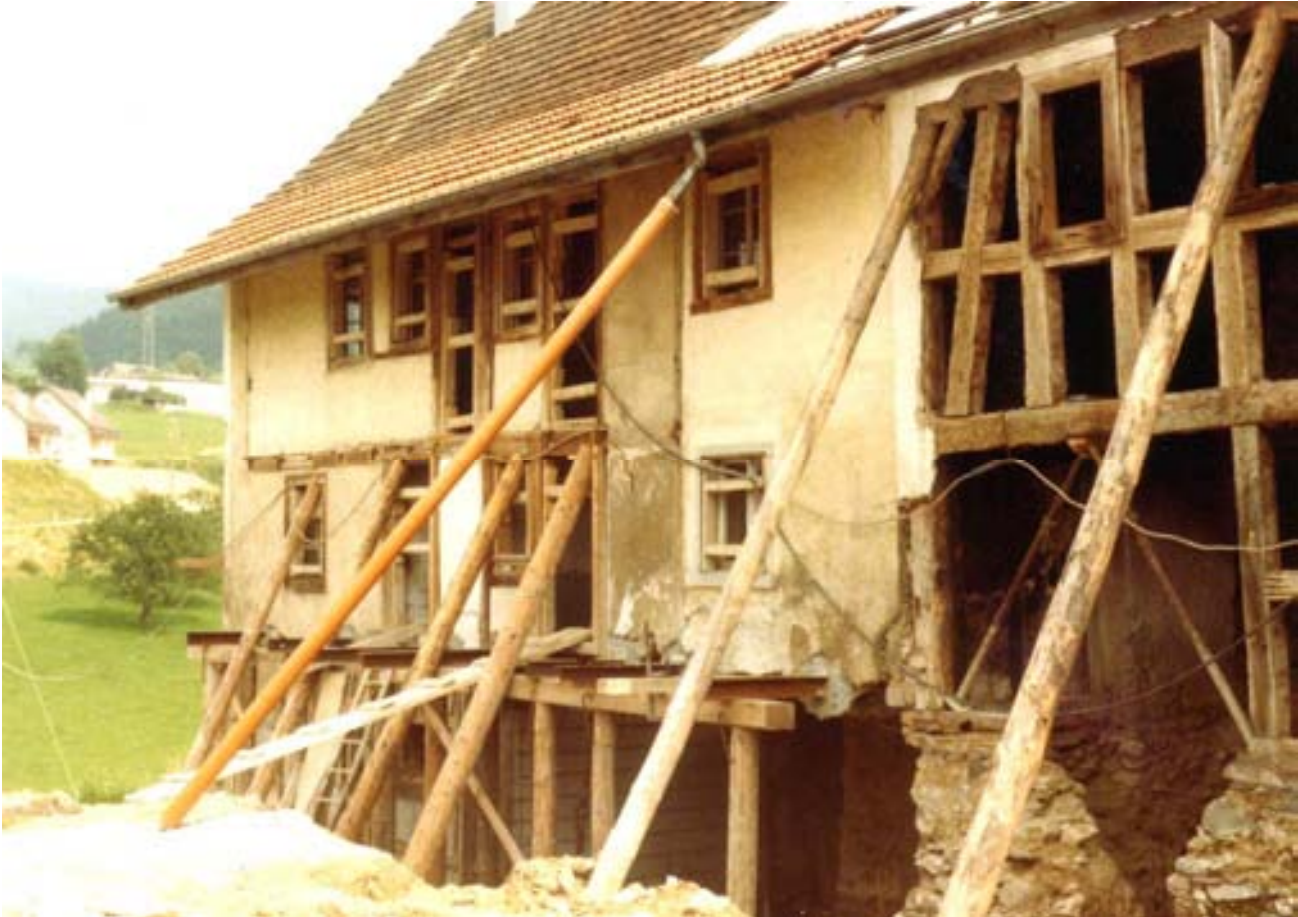
Umbausituation Westfassade 1977

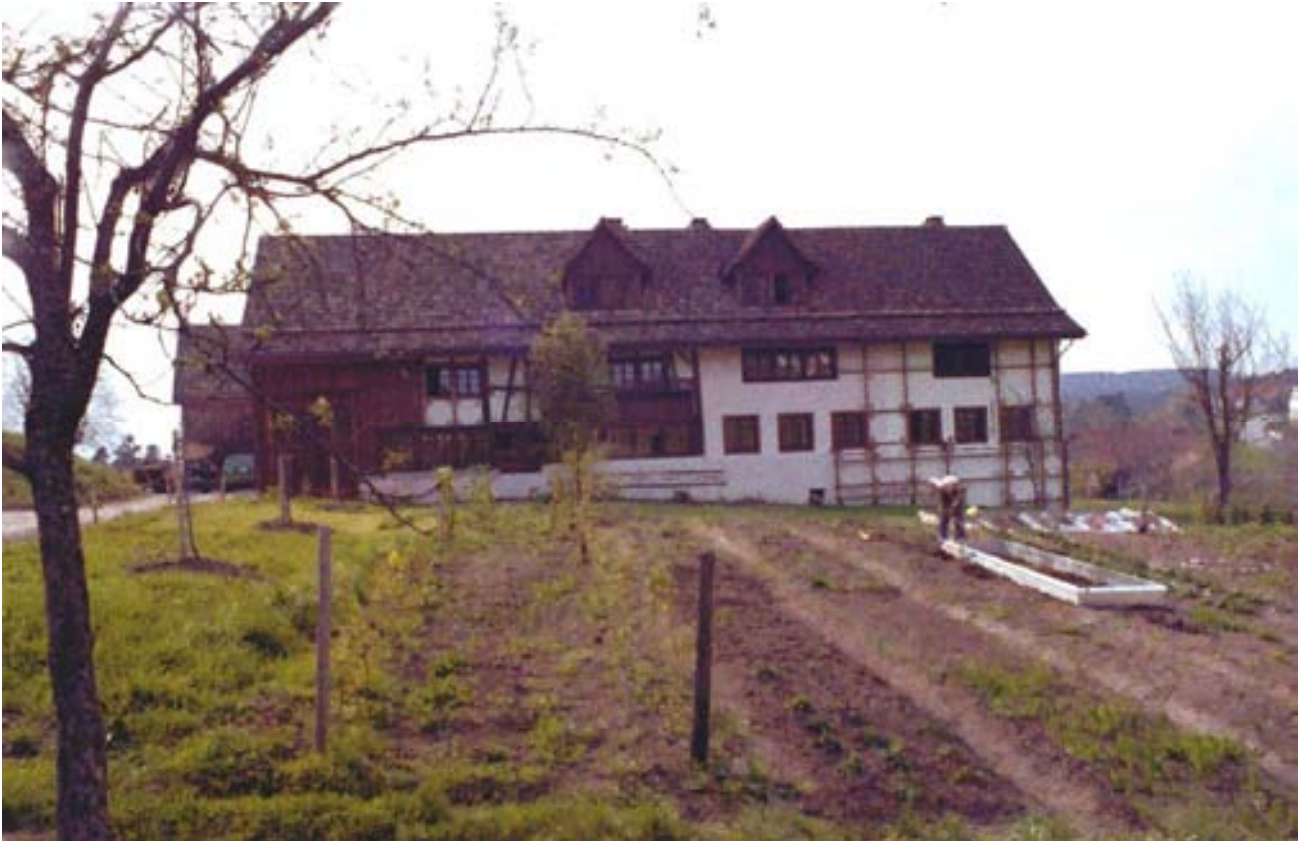
Ostfassade: Gebäudezustand nach der Sanierung 1978

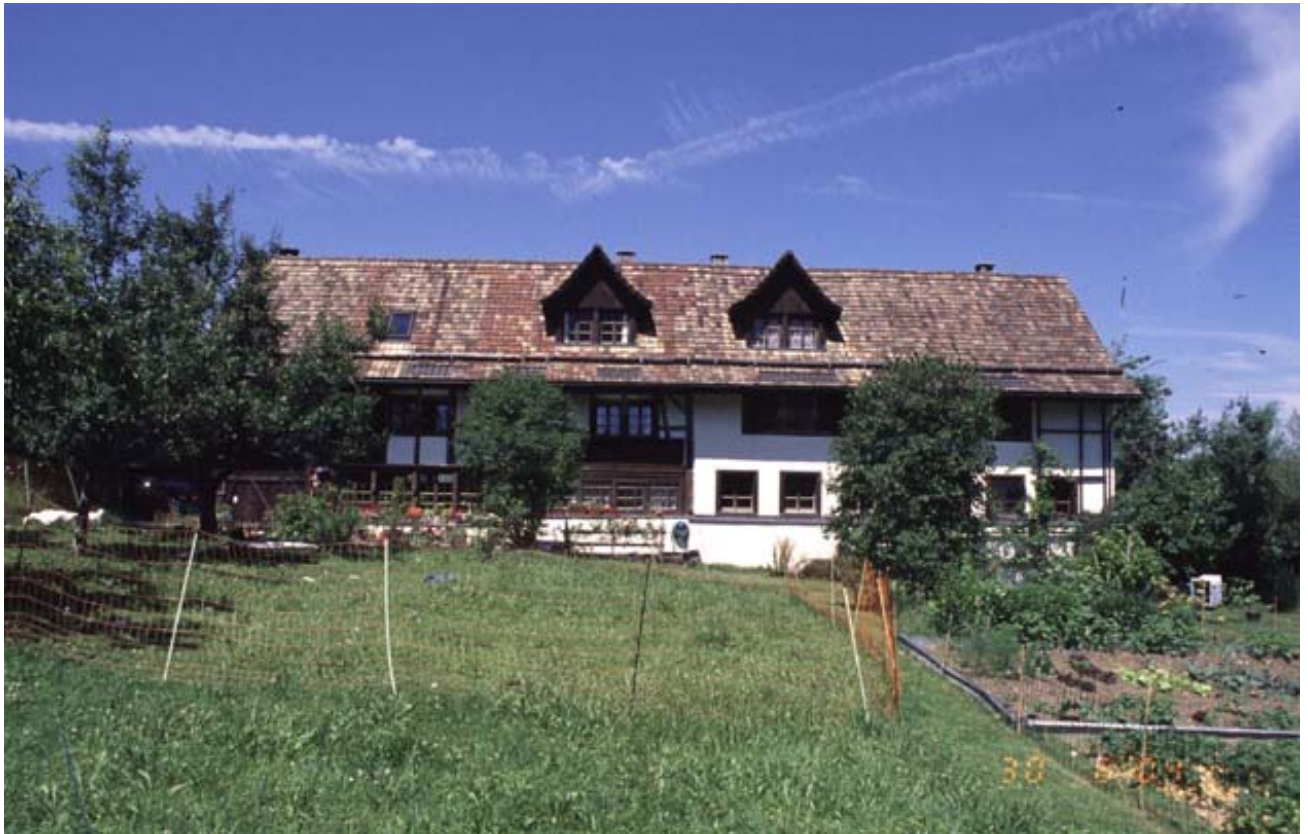
Ostfassade: Gebäudezustand 2004

Fazit: Gebäudehülle und Funktion derselben – bis auf wenige Kleinigkeiten – nach 26 Jahren in Ordnung. Solar-Energienutzung: Kollektor-Anlage funktioniert immer noch, jedoch sind die Unterhaltskosten beträchtlich. Also gilt: Ausser Spesen nichts gewesen!
CH-8955 Oetwil a. d. Limmat, 15. Juli 2004

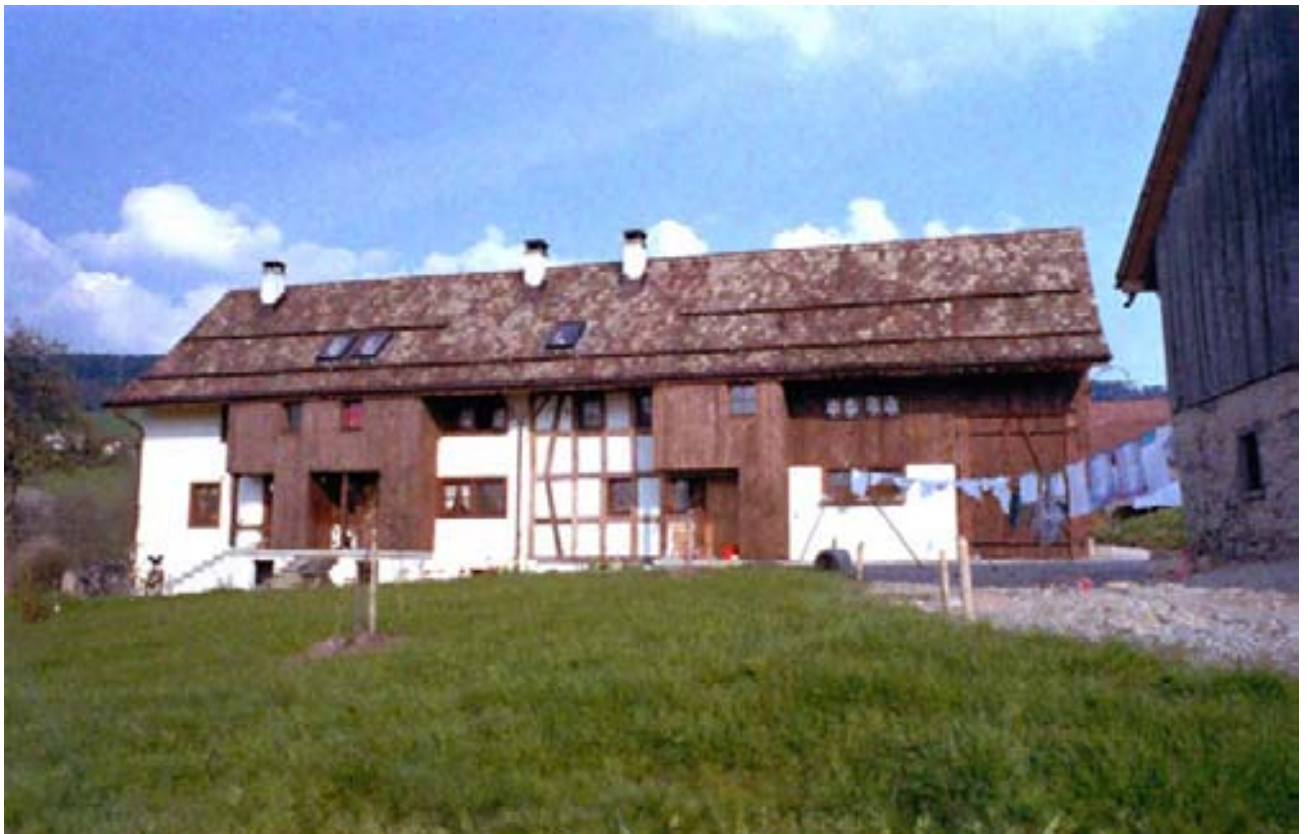
Westfassade: Gebäudezustand nach der Sanierung 1978

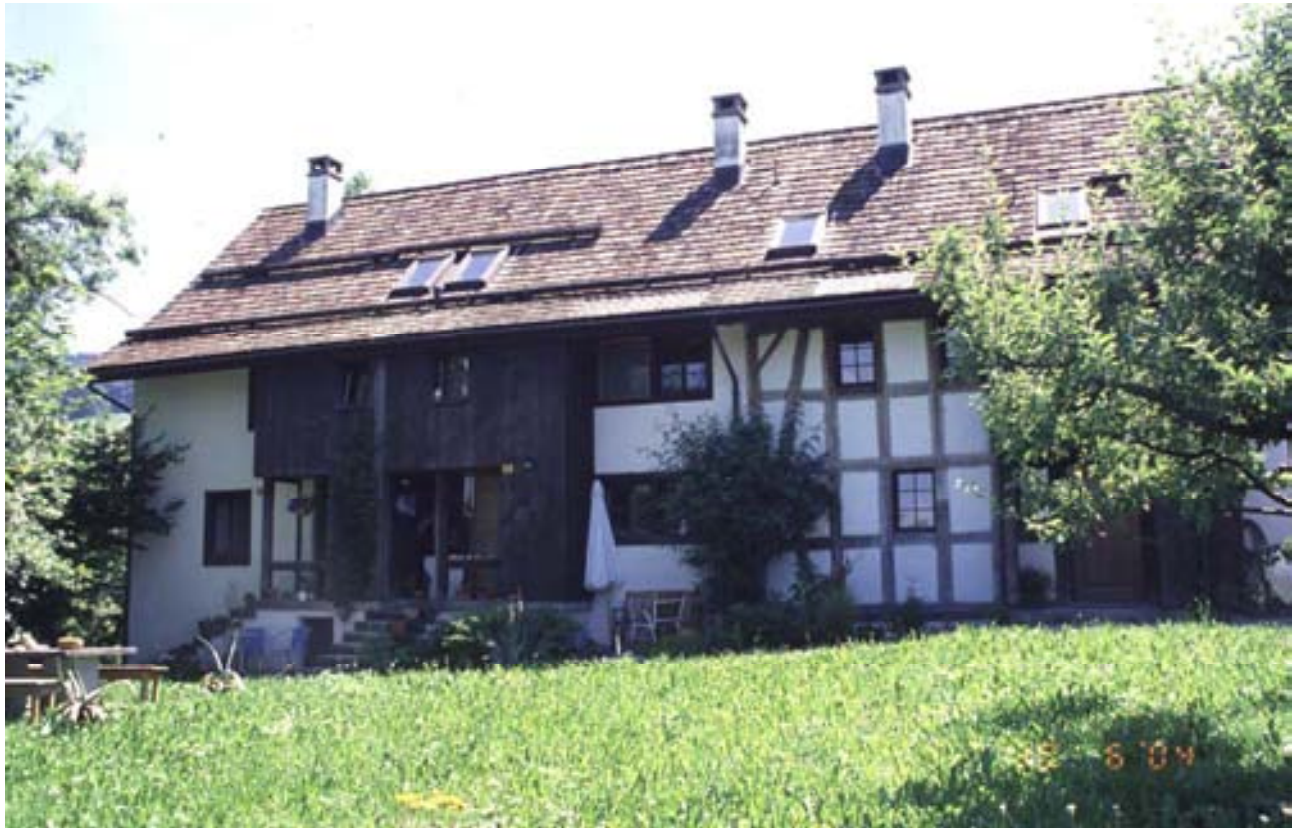
Westfassade: Gebäudezustand 2004

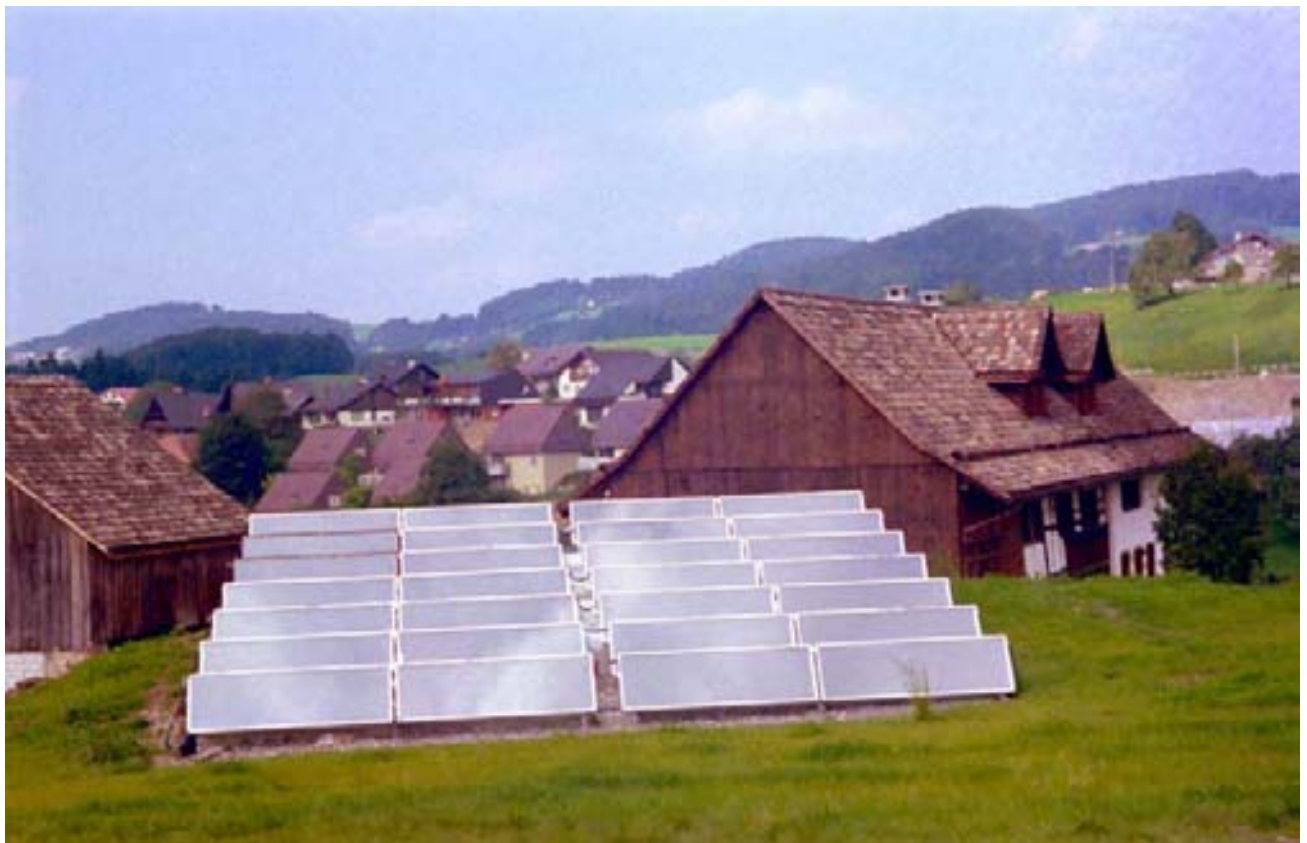
Solarkollektor-Anlage mit saniertem Gebäude im Hintergrund 1978
Max. Ertrag: 45° Neigung in Richtung Süd, 500 kWh/m²a (nach EIR)

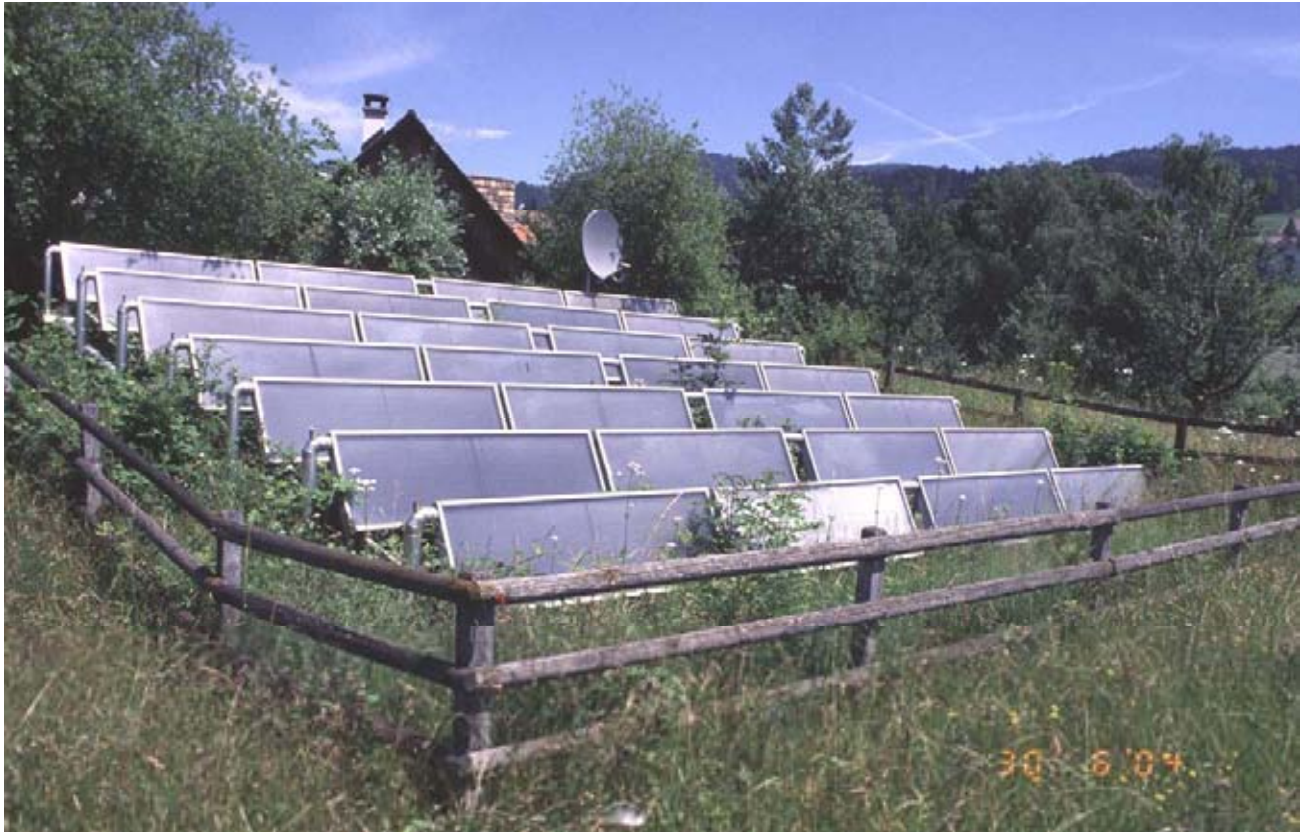
Solarkollektor-Anlage mit Gebäude im Hintergrund 2004
Spezifischer Kollektorsertrag immer noch O.K. mit rund 400 kWh/m²a

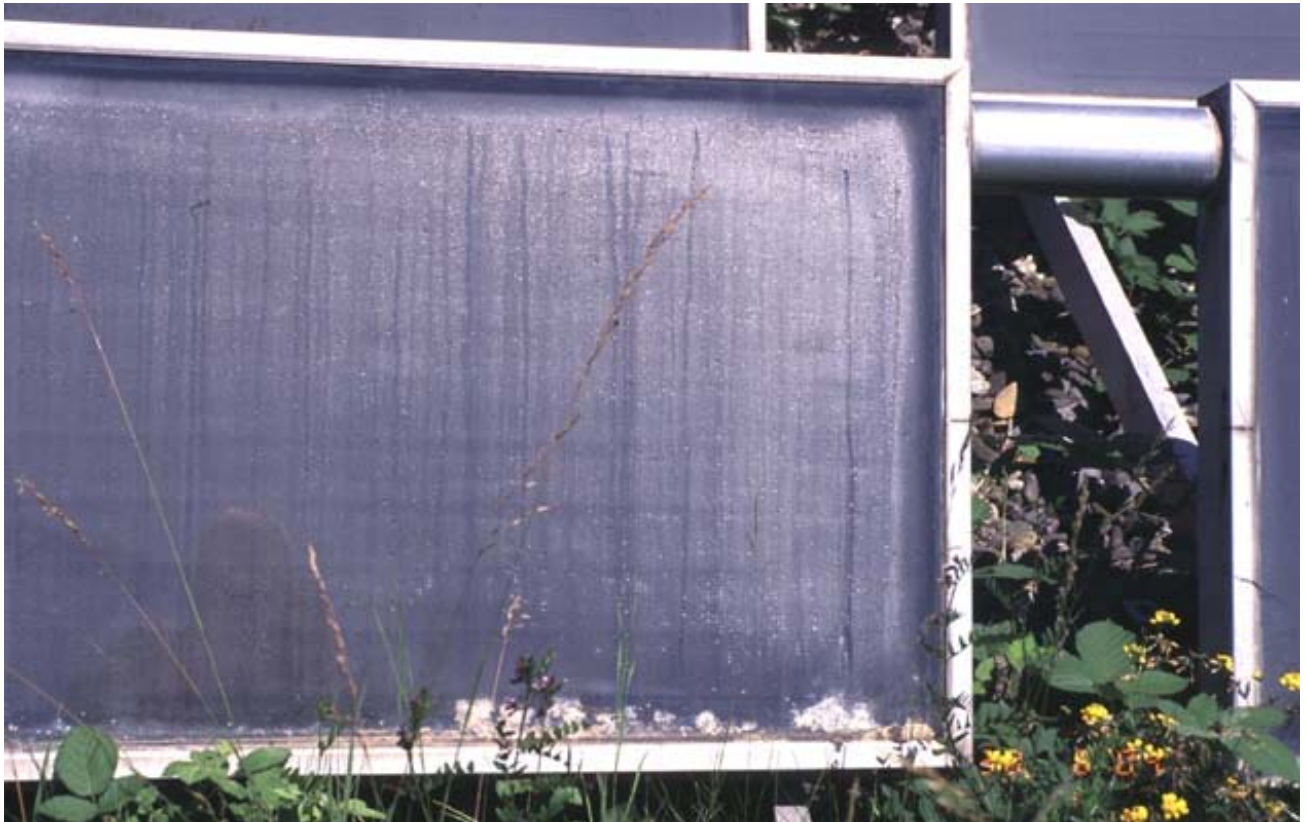
Defekter Solarkollektor mit Kondensat und Schimmelpilzen im Innern 2004

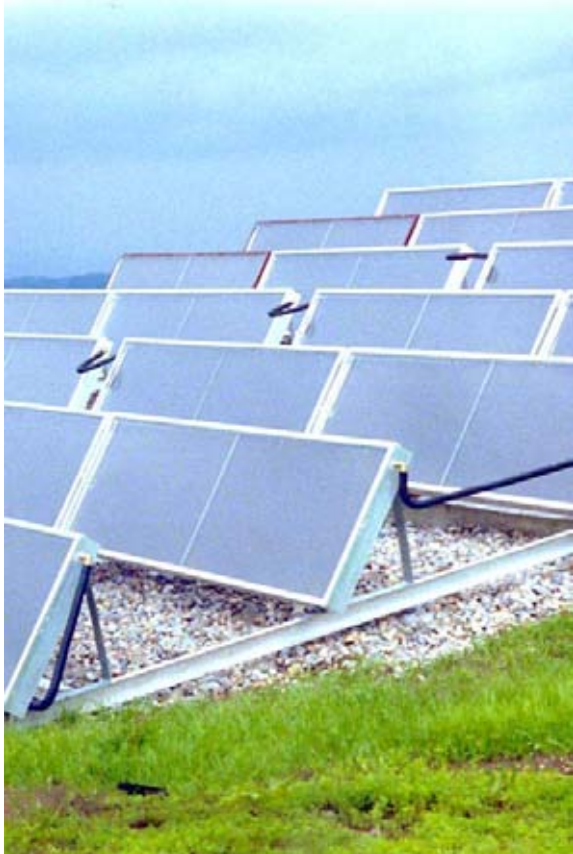
Dämmstandard der Leitungen 1978
PVC, geschlossenzellig, $D = 2 \text{ cm}$

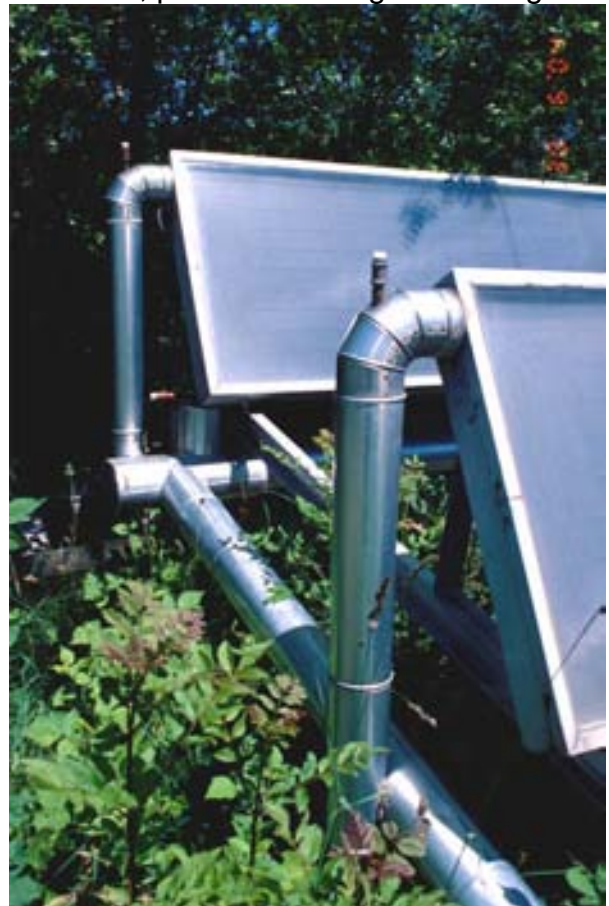
Dämmstandard 90-er Jahr
Es wurde viel und teuer gearbeitet!
Korrekte, perfekte Leitungsdämmung!

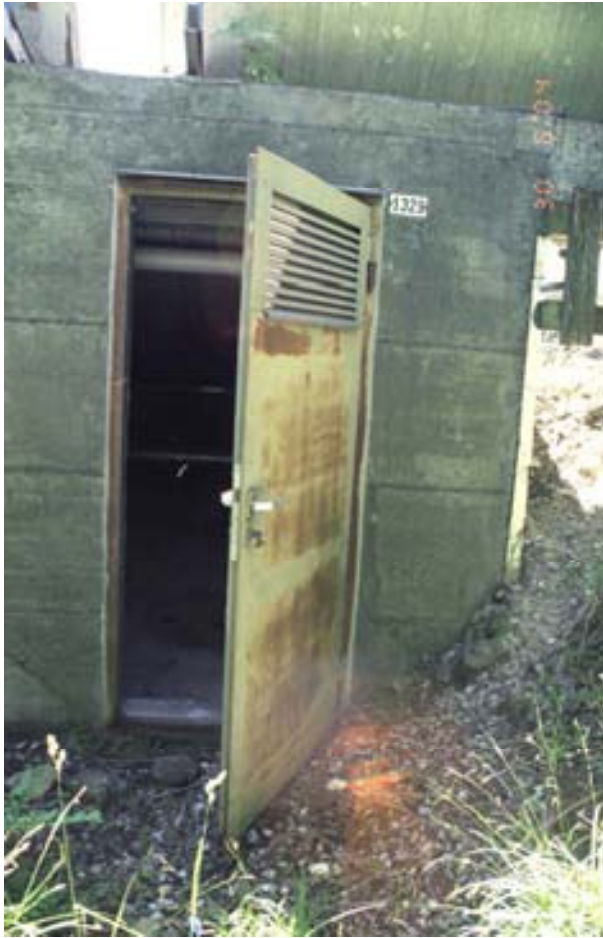
Zugang zur Energiezentrale 2004

Unter der Energiezentrale befindet sich eine Niedertemperatur-Speicher für Warmwasser mit 110 m³ Inhalt. Wärmeentnahme mit 100 m Rippenrohren sowie ein Mitteltemperatur-Speicher von ca. 5 m³.

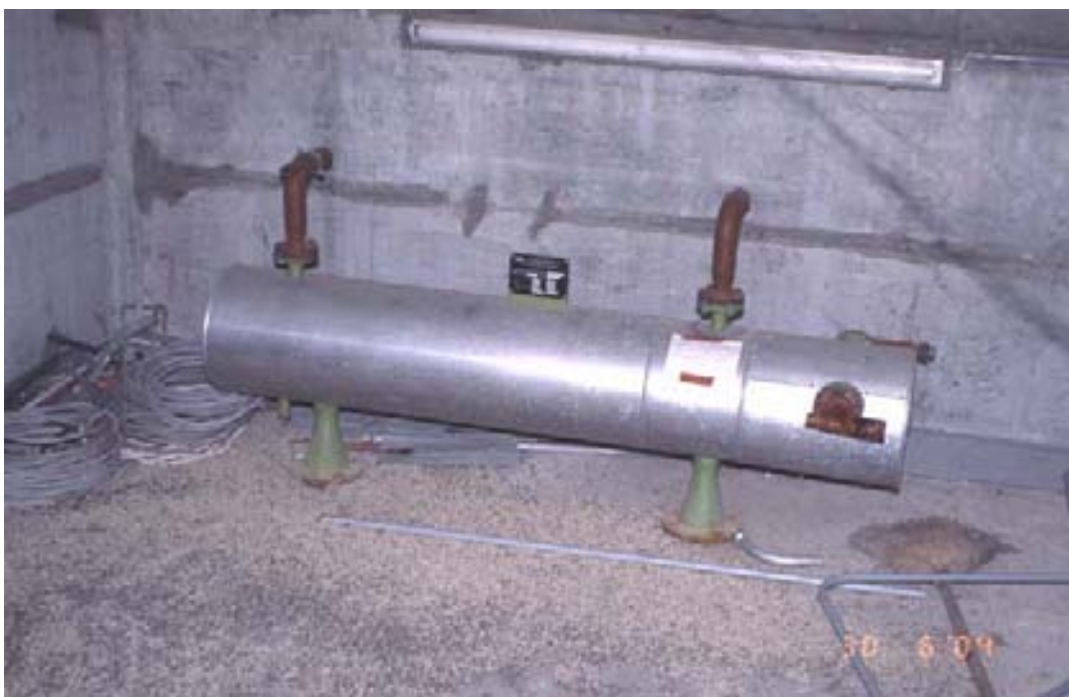
Elektro-Wärmepumpen-Anlage wurde entfernt > Überbleibsel ein Wärmetauscher

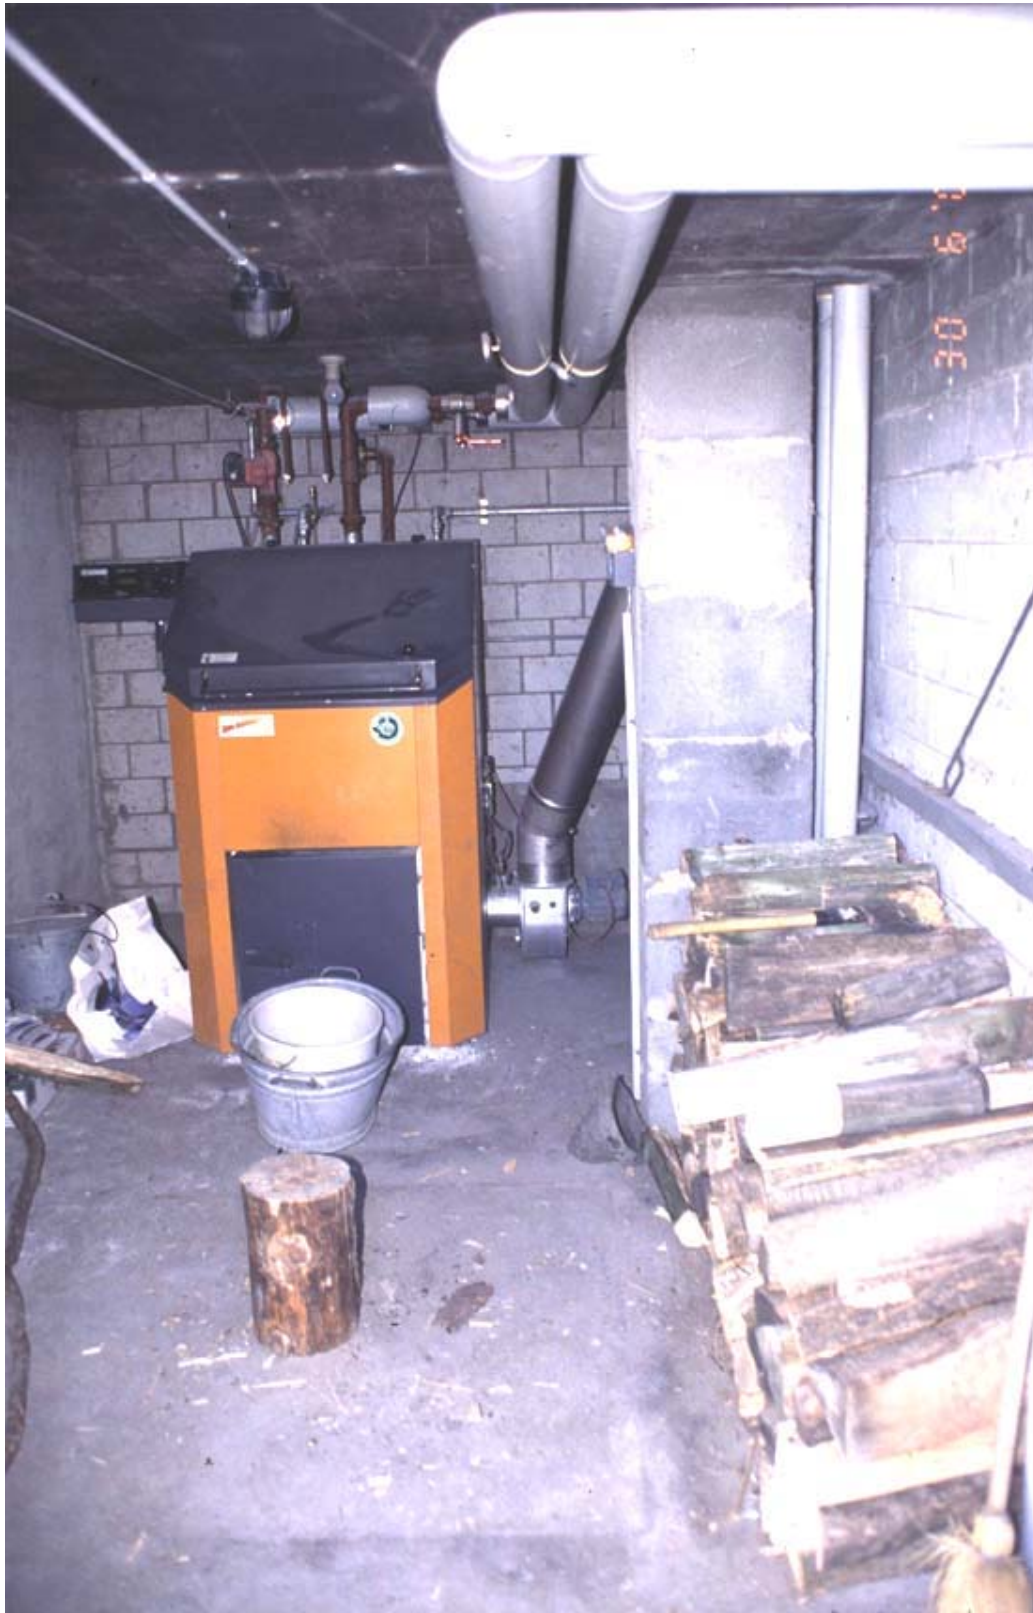
Neue Heizzentrale in den 90-er Jahren mit Speicher im Untergeschoss und Holzheizungsanlage für die Raumheizung.
Die Sonnenenergie reicht für den WarmWasserbedarf – falls die Sonne scheint!
